OFFEN GEBREMST

Mit dem neuen Dual Combined Brake System und 120 PS lief Hondas CBR 1000 F DCBS 50000 Kilometer kreuz und quer durch Europa. Hier die Marathon-Bilanz nach der Totaldemontage

DAUERTEST

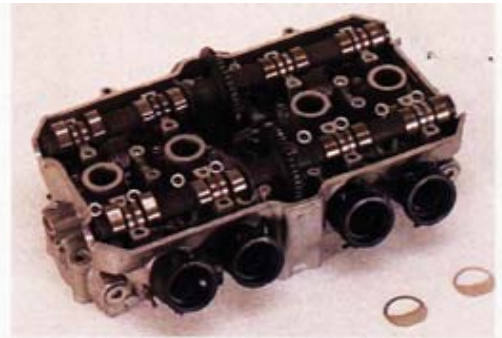
Zylinderkopf: Tiptopp nach 50000 km; 98 PS durch Blenden im Ansaugtrakt

- **Zylinderkopf:** Kaum Ablagerungen; Ventile schließen dicht; Ventilführungen ohne Befund; Nockenwellen ohne Verschleiß; Nockenwellenlager in gutem Zustand; Schlepphebel ohne Befund; Steuerkettenspanner und Gleitschienen einwandfrei.

gungen der Entdrosselung verkraftet? Der Blick in den Zylinderkopf zeigt Erstaunliches: Wie die Kolbenböden präsentiert er sich fast frei von Rußablagerungen. Sämtliche Ventile schließen dicht und die Nockenwellen inklusive Lager sowie die Schlepphebel zeigen außer minimalen Laufspuren keinen meßbaren Verschleiß. Die Kolben weisen wie die Zylinder noch Einbautoleranzen auf, in den Zylindern lassen sich sogar noch die Honspuren erkennen. Selbst Spannung und Stoßspiel der Kolbenringe unter den nur minimale Kohlereste tragenden Feuerstegen bleiben ohne Befund. Das gleiche unerwartet positive Bild bei den Lagern der Kurbelwelle und der Pleuel: null Verschleiß. Aber zumindest der Steuerketten-Spannmechanismus müßte doch eine Macke haben, schließlich wurde immer wieder von Klappergeräuschen bei kaltem Motor berichtet – Fehlzanzeige. Die Zahnkette hat nicht den Hauch einer Verschleißspur in die Spannschiene gearbeitet. Und auch das Getriebe präsentiert sich wie im Lehrbuch – kein Pitting, keine angelaufenen Schaltgabeln, ja die Dicke der Kupplungsreibrscheiben liegt sogar minimal über den Einbauwerten. Erst der Kupplungskorb, der erstaunlicherweise keine Vertiefungen von den Verzahnungen der Kupplungsscheiben trägt, lüftet das Geheimnis um die Geräuschquelle: Fünf der sechs Ruckdämpferfedern haben, solange

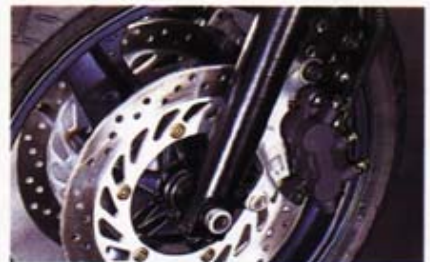
Im Test problemlos: Die Servomechanik des Sekundärbremskreises

tauschliste. Mit noch zwei Millimetern vor Erreichen der Verschleißgrenze wiesen sie – wie alle anderen Beläge – ein erstklassiges Laufbild auf. Die Oberflächen waren weder konisch verschliffen noch verglast. Bis Testende arbeitete die Servomechanik trotz Salz und Dreck einwandfrei, und die Bremsanlage mußte auch nicht entlüftet werden.

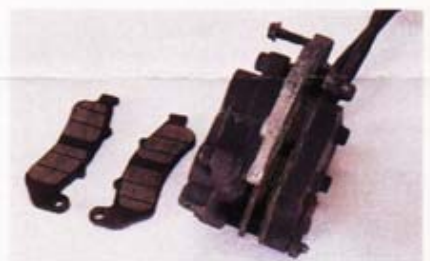
Sauberes Tragbild: Die Bremsbeläge zeigten stets gleichmäßigen Verschleiß

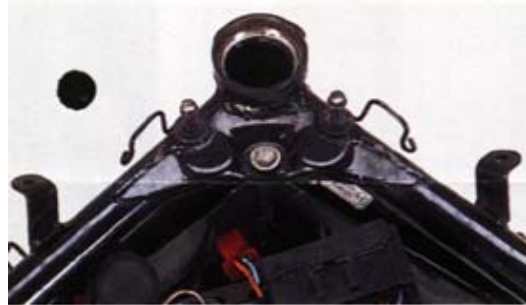
Als kleines Wunder darf die Tatsache gewertet werden, daß die CBR 1000, egal mit welcher Reifenpaarung unterwegs, selbst im Hochgeschwindigkeitsbereich um die 250 km/h stets perfekt geradeaus rannte. Ja sogar das in der Endphase des Dauertests verschlissene Lenkkopflager konnte der Trambahn nichts anhaben. Mit ihrer Standard-Einstellung am hinteren

Austauschreif: Das Steuerkopflager war nach 50000 km verschlissen. Deutliche Druckspuren zeichnen die Lagerringe

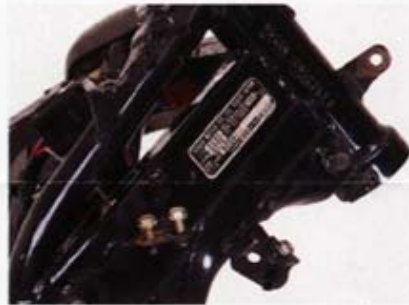
Ein weiterer untypischer Defekt auf dem km-Marathon konnte bis zur nächsten Inspektion warten: Der rechte Halter für den Wasserkühler und die Hupe hatte sich wegen einer unsauberen Schweißnaht bei km-Stand 33 100 losvibriert. Bis das Teil im Rahmen der 36000er Wartung wieder angeheftet wurde, hing die Hupe an einem Verkleidungshalter in der rechten Abluftöffnung.

Schwingungsopfer: Der unter dem Steuerkopf verschweißte Halter für die Hupe und Wasserkühler hatte sich losvibriert

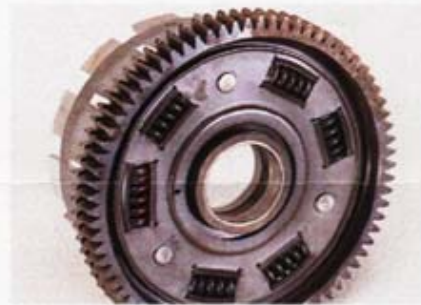
- **Kupplung:** Reibscheiben mit Einbaumaß; zwei Stahlscheiben leicht verfarbt.
- **Kupplungskorb:** Leichte Rattermarken, keine Kerben; fünf der sechs Ruckdämpferfedern mit Spiel, Laufgeräusche.

Poltergeist: Fünf Federn im Kupplungs-Ruckdämpfer hatten keine Vorspannung und verursachten Geräusche

sie nicht unter Spannung stehen, minimales Spiel in ihrem Sitz. Ein akustischer Schönheitsfehler, der keinen Einfluß auf die Funktion sowie die Haltbarkeit hat und verschwindet, sobald Öl den Mechanismus benetzt.

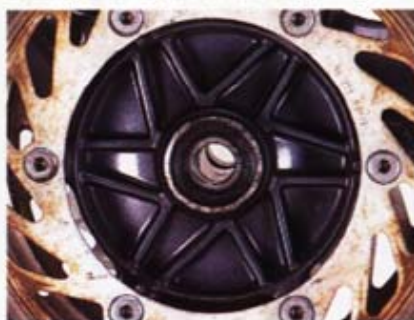
Nur zweimal außerhalb der alle 12000 Kilometer fälligen Inspektionen (Arbeitslohn im Schnitt: 250 Mark), und der alle 6000 Kilometer anstehenden Sicherheitschecks (Arbeitslohn im Schnitt: 120 Mark), mußte die CBR 1000 F an die Boxen: Bei km-Stand 27900 ließen es die schwergängig und geräuschvoll laufenden Vorderradlager auf einer Italien-Reise ratsam erscheinen, einen Honda-Händler in Val d'Elsa aufzusuchen, der noch am späten Samstagmorgen neue Kugellager einsetzte. Offenbar war durch die häufigen Entsalzungen per Dampfstrahler im Winter Feuchtigkeit eingedrungen, die Korrosion verursacht hatte.

Ausreißer: Bei km-Stand 27900 mußten die Vorderradlager getauscht werden, Korrosion infolge Wassereintruchs

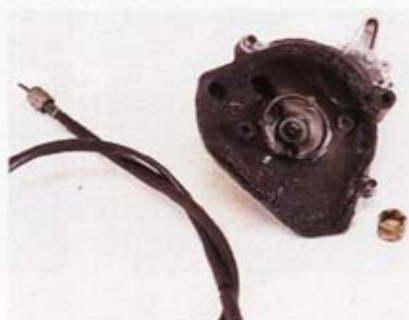
Den zweiten Stopp bei km-Stand 42800 veranlaßte die wild ausschlagende Nadel des vom Getriebeausgang angetriebenen Tachos: Das Sechskantloch des Kunststoffteils zwischen der Ritzelhalteschraube und dem Schneckentrieb war

aufgeweitet – und innerhalb einer Viertelstunde ausgewechselt.

Materialwahl: Das zwischen Ritzelschraube und Tachotrieb sitzende Kunststoffelement war bei km-Stand 42800 am Ende
